令和6年能登半島地震の被害についてと大学での学び（交通工学・道路工学）

路面の沈下・陥没の事例

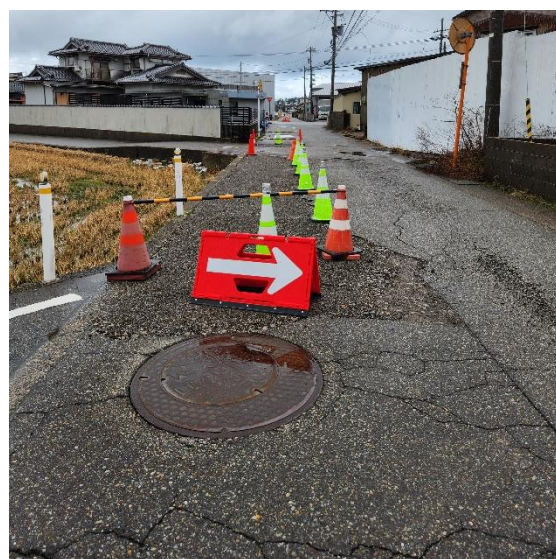
下記の写真は、市道の舗装路面に沈下が発生した箇所の状況ですが、いずれも道路の下に埋設管（下水道）が設置されている道路です。このような埋設管周囲の空洞化やこれに伴う陥没事故は全国で見られており、管の接続部の緩みによる漏水や周囲の埋戻し材の管内への流入が原因として挙げられていますが、経年的な損傷のほか、地震による路面の沈下や陥没も多く報告されています（次頁参照）。写真に示す調査箇所においても、下水道管の埋設位置に沿って路面が沈下しており、今回の地震による発生が報告されている事から、埋め戻し砂の液状化によって路面下に空洞が生じたことが予想できます。

アスファルト舗装は、気温の上昇とともに柔らかくなることから、車両走行時の陥没事故を回避するためには、夏前までに補修を実施することが必要です。沈下の規模が大きい場合には、電磁波による空洞調査を行う方法がありますが、今回のケースは、規模が小さいため、路面から開削を行う補修工事の際に、下水道管の継ぎ手の損傷や漏水の有無を確認し、その場で対応すれば良いと考えます。また、今後の再発防止のために、可能であれば埋戻し材料に粗粒材を用いるか、セメントなどの改良材で固化させることが望ましいと思われれます。
